LA DOLOROSA

Parròquia de Santa Bàrbara Màrtir

Publicació de Conservació i Restauració
Escola d'Art de la Diputació a Tortosa

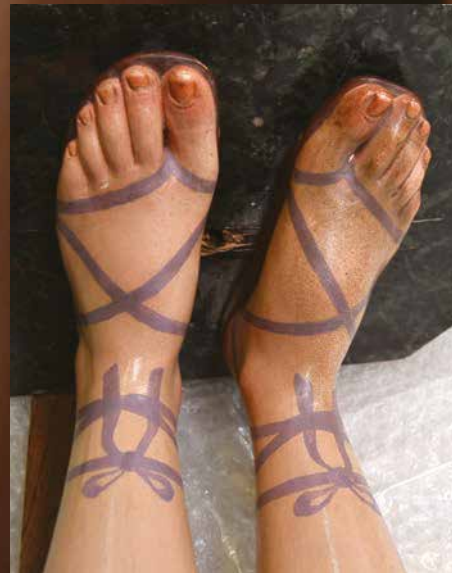
Aspecte d'abans i després de la neteja

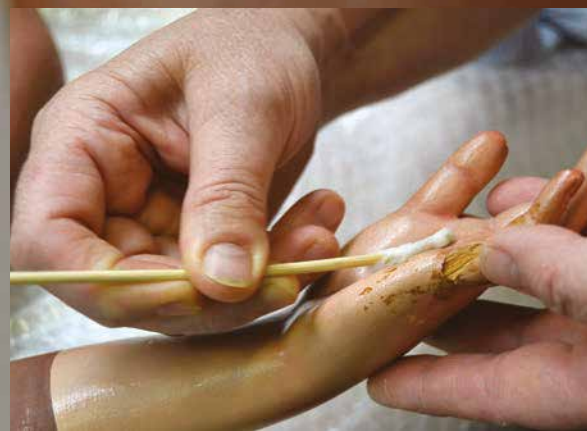
Procés de neteja

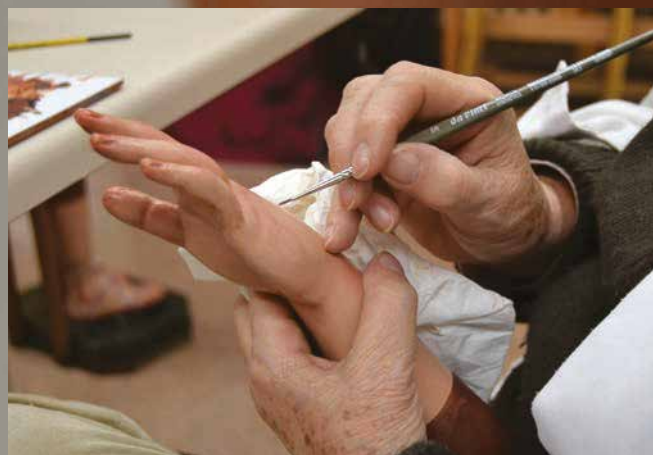
Reintegració pictòrica

Les pèrdues de pintura es reintegraren cromàticament amb aquarel·les i pintures al vernís. La pintura monocromàtica es va unificar amb un vernís de cera aplicat amb monyeca.

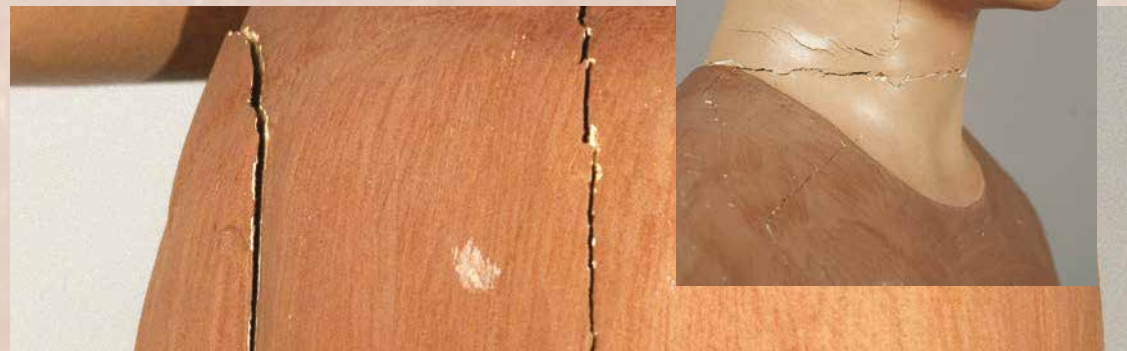
Les principals alteracions es trobaven al suport de fusta, ocasionades per l'ús processional, alguna caiguda accidental en la manipulació i els canvis ambientals d'humitat i temperatura. Els efectes que se'n van derivar foren l'aparició de fissures al cap i contorn de la cara, el trencament de la zona del coll i esquerdes al cos en sentit longitudinal molt importants i profundes amb desplaçaments irreversibles.

Fissures, esquerdes i trencaments a diferents parts de la imatge

Les esquerdes i fissures es van segellar amb estuc tradicional de cola de conill i carbonat càlcic, aplicat amb xeringa i espàtula. La pintura aquosa es va protegir prèviament amb resina acrílica.

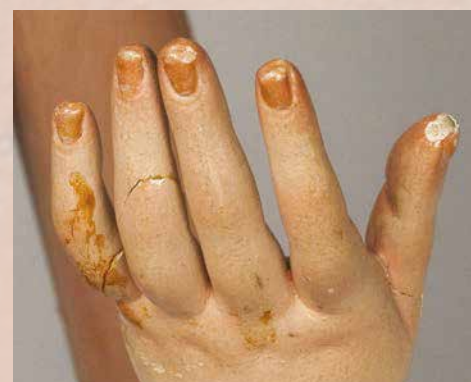
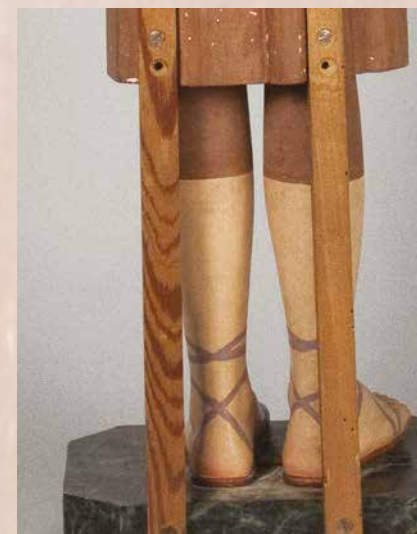
L'obra presenta una intervenció de manteniment que va consistir en la col·locació de dos llistons de fusta subjectats a la peanya i part inferior del vestit, per tal de millorar l'estabilitat de la imatge i reforçar la unió entre la base i la peça.

Intervenció de manteniment

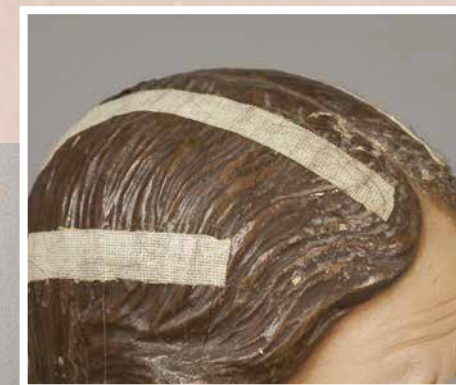
Hi havien pèrdues puntuals de pintura al cabell i cos, erosions per fregament als dits, brutícia superficial, taques diverses i tires adhesives al cabell, que servien per subjectar una perruca que es col·locava a la imatge els dies de la processó.

Tires adhesives al cabell

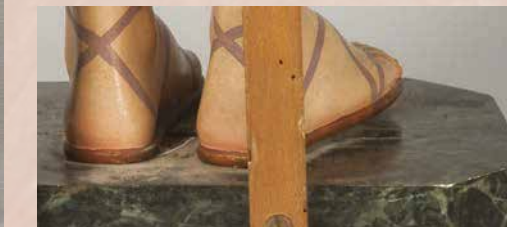
S'observaven forats puntuals als llistons de fusta, base inferior de la peanya i al cos, causats per un antic atac lleu d'insectes xilòfags.

Detall dels forats dels xilòfags

Els tractaments realitzats han seguit els criteris de mínima intervenció i respecte pels materials constitutius. El procés d'intervenció s'inicià amb la desinsectació puntual de la fusta, mitjançant tractament químic per injecció als forats ocasionats pels insectes. Després es taparen les pèrdues amb cera acolorida.

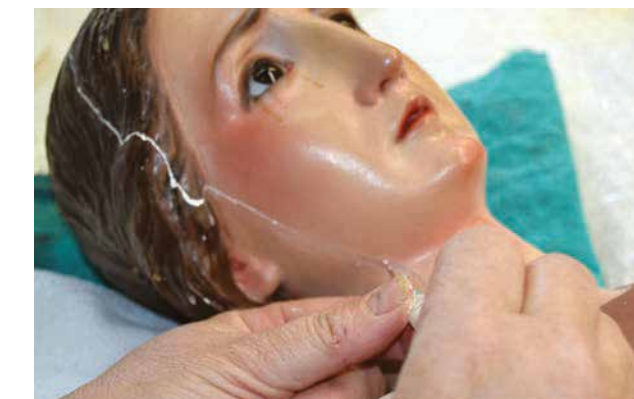
Segellat de fissures

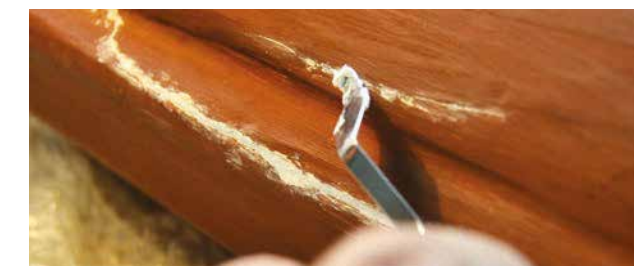
Estucat d'esquerdes
